RELATÓRIO FOTOGRÁFICO

OBRA: GALERIA DE ÁGUAS PLUVIAIS – DRENAGEM URBANA

LOCAL: AVENIDA ROMEU VIANA ROMANELLI, ZONA RURAL – CARDOSO – SP.

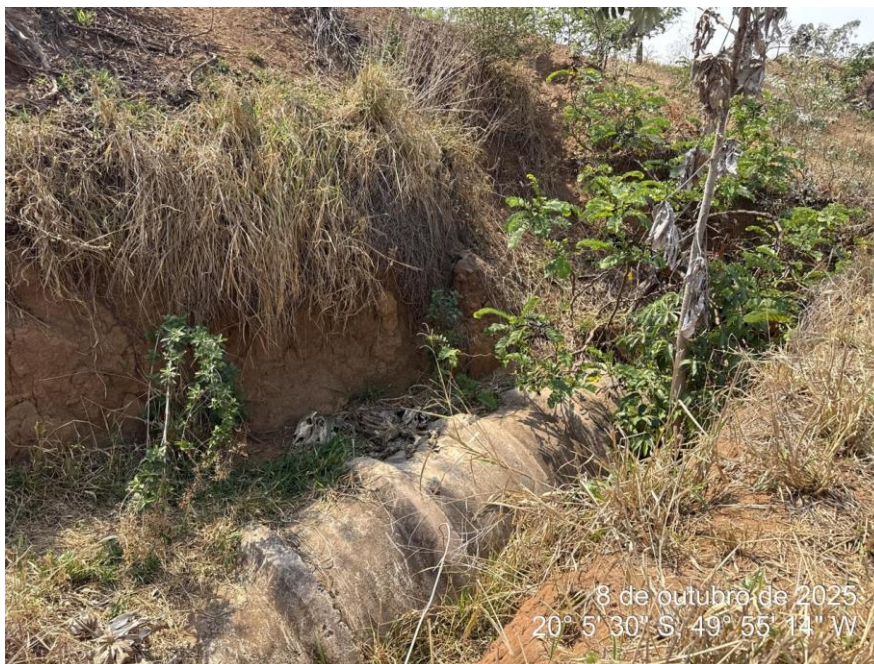
Foto 01: Trecho de linha de tubulação de drenagem pluvial executado, sem recomposição do reaterro e sem regularização do solo adjacente.

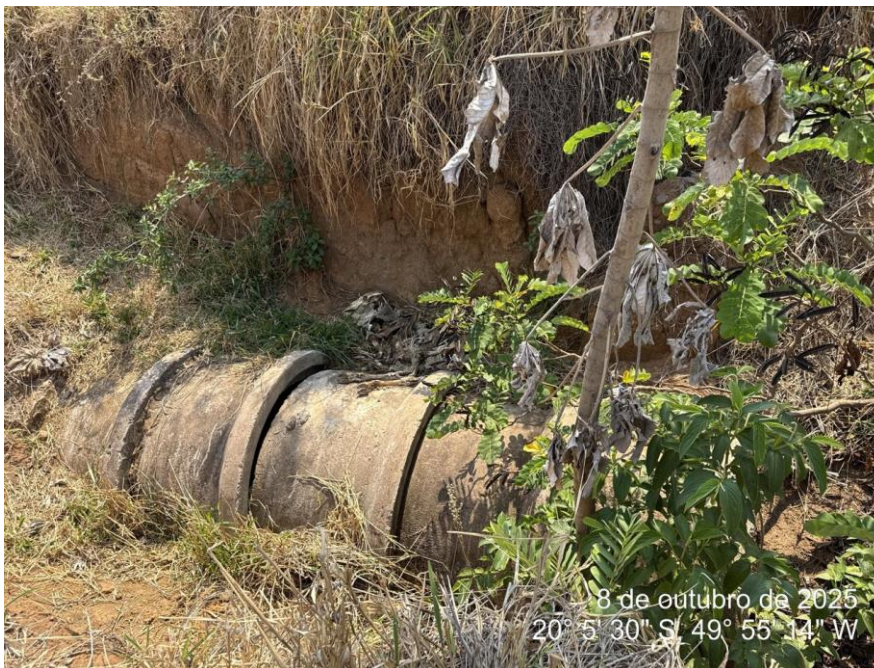
Foto 02: Tubulação de drenagem pluvial com juntas desconectadas, presença de material terroso no interior dos tubos e ausência de reaterro compactado.

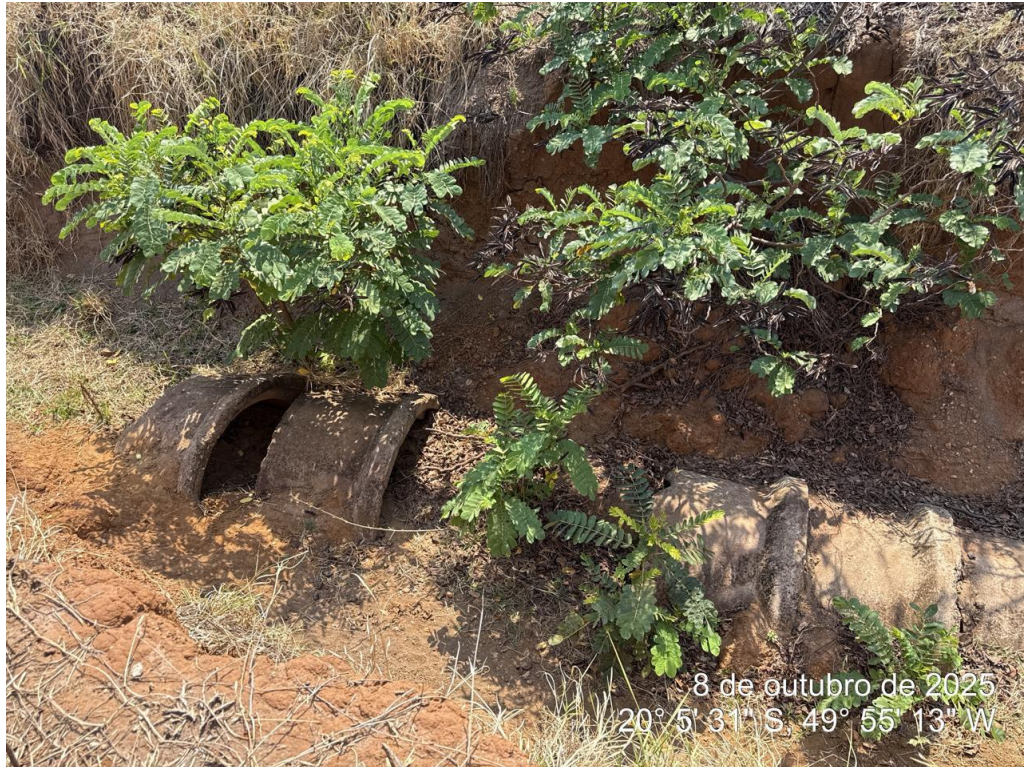
Foto 03: Detalhe de tubos de concreto desconectados, com obstrução por solo carregado e inexistência de reaterro de proteção.

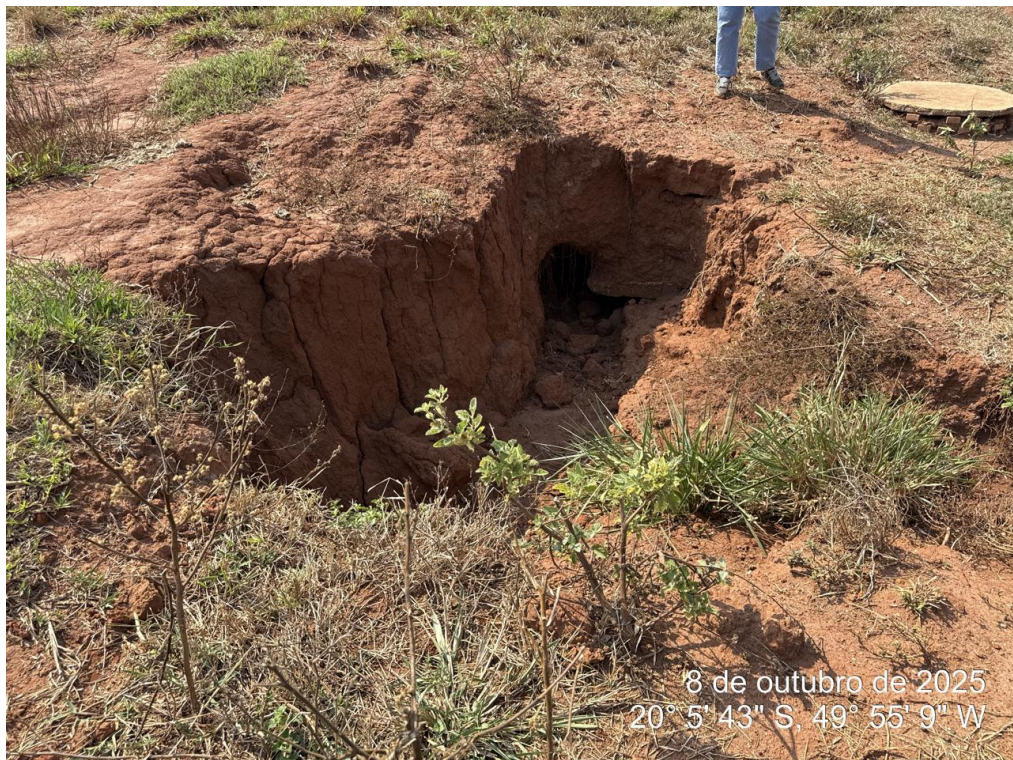
Foto 04: Processo erosivo identificado no entorno do poço de visita, indicando deficiência de contenção e ausência de recomposição adequada do terreno.

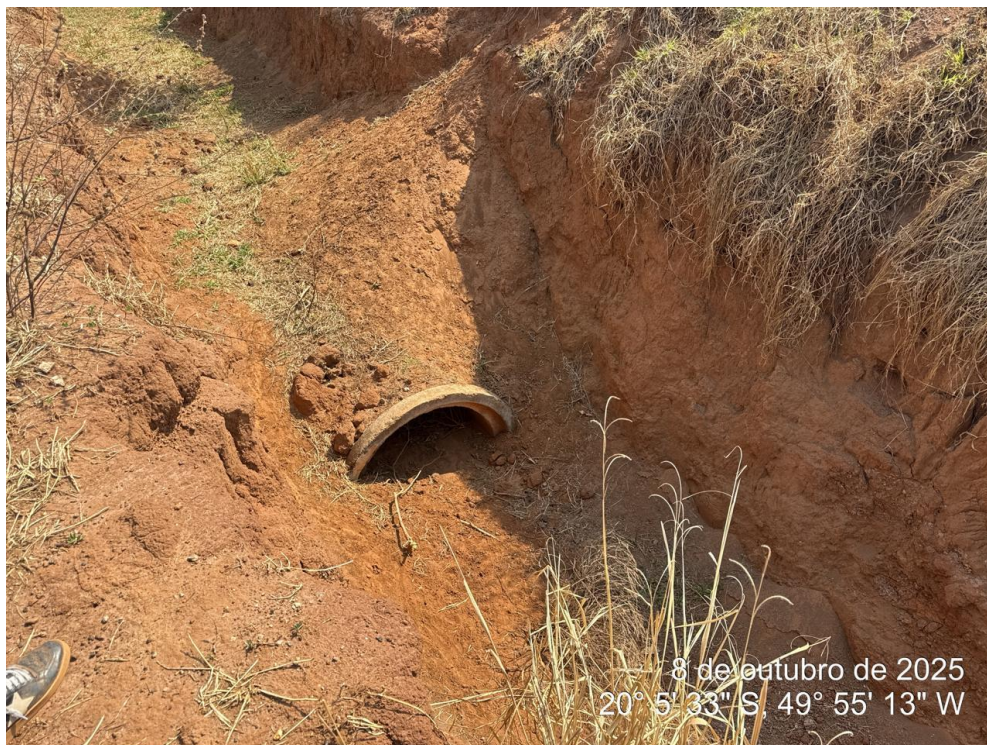
Foto 05: Segmento da galeria pluvial apresentando tubos desalinhados, desconectados, com material sólido no interior e sem execução de reaterro.

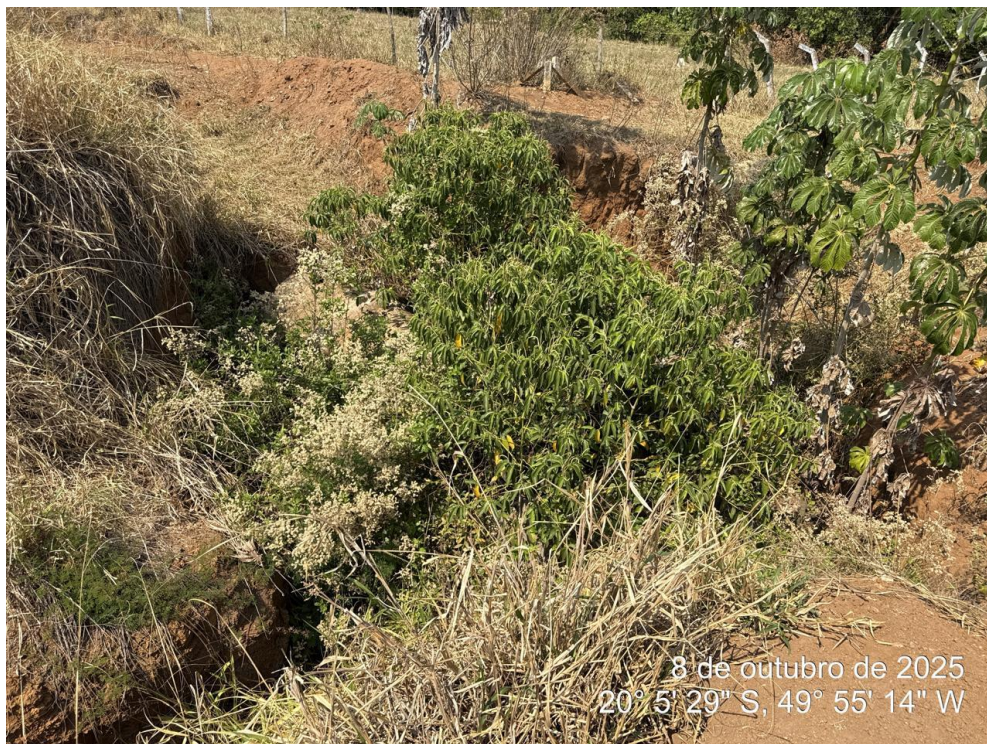
Foto 06: Poço de visita inacabado, sem fechamento ou acabamento final, com presença de vegetação invasiva no interior e entorno da estrutura.

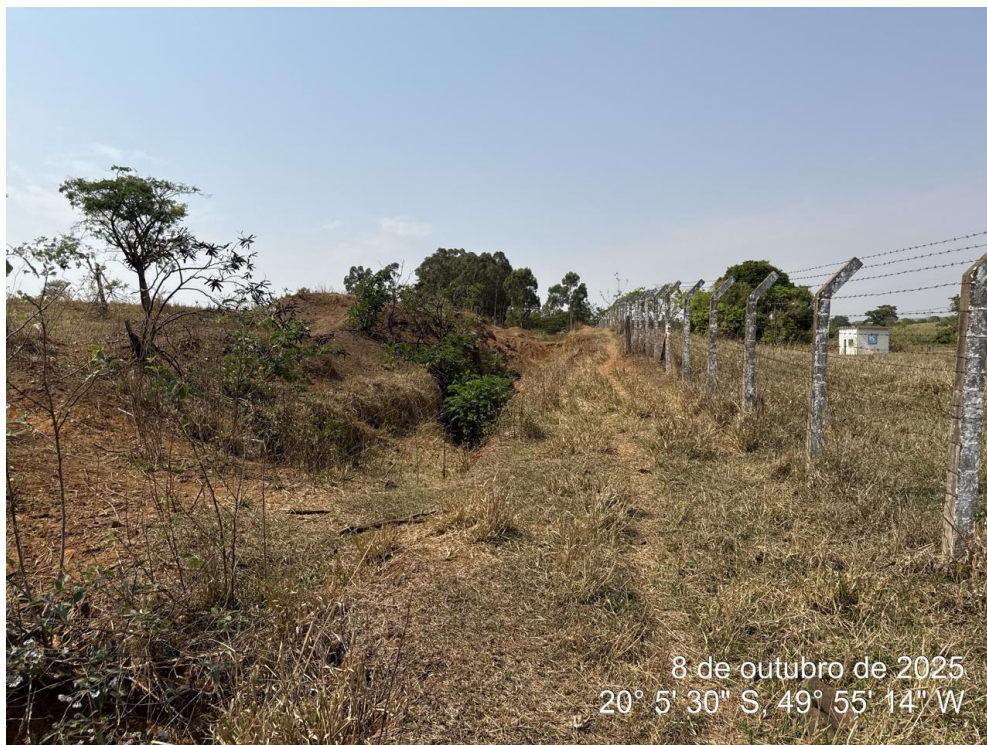
Foto 07: Trecho da galeria de drenagem sem reaterro, com tubulação parcialmente submersa (“afogada”), evidenciando falha de execução e drenagem inadequada.

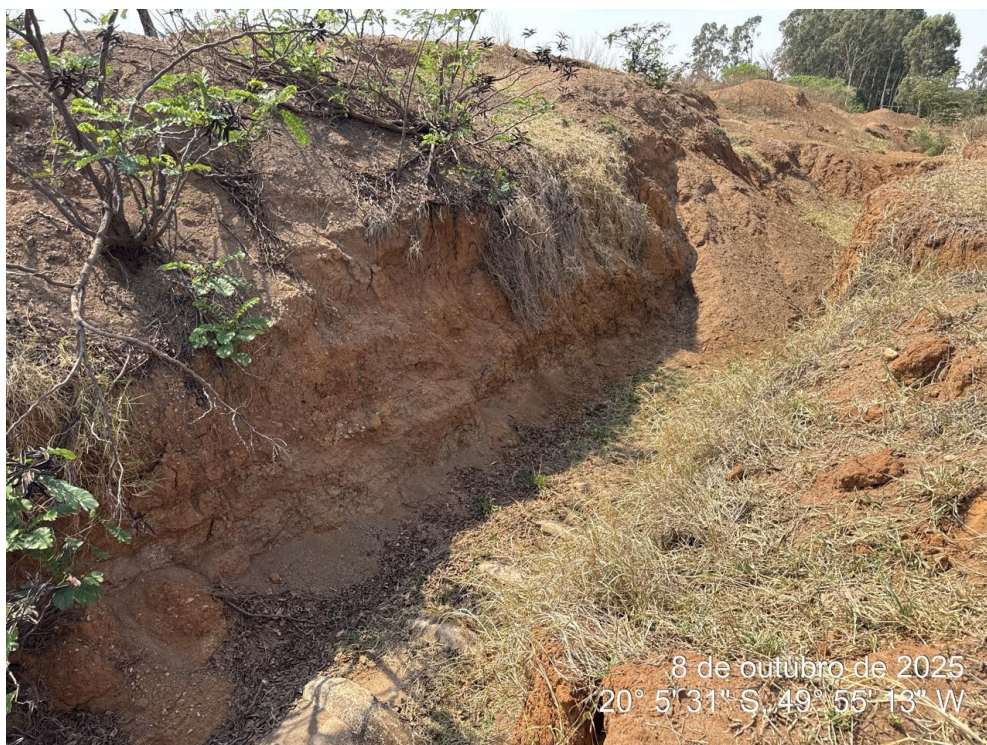
Foto 08: Outro ponto da obra apresentando ausência de reaterro e tubulação afogada, com risco de comprometimento estrutural e funcional do sistema.
